Mike Beer Restaurierung
Dünwalder Mauspfad 341
51069 Köln
Telefon: +49 221 607010

Arbeitsbericht:
Restaurierung eines Nähtisches

Restaurierung/Konservierung
eines Nähtisches

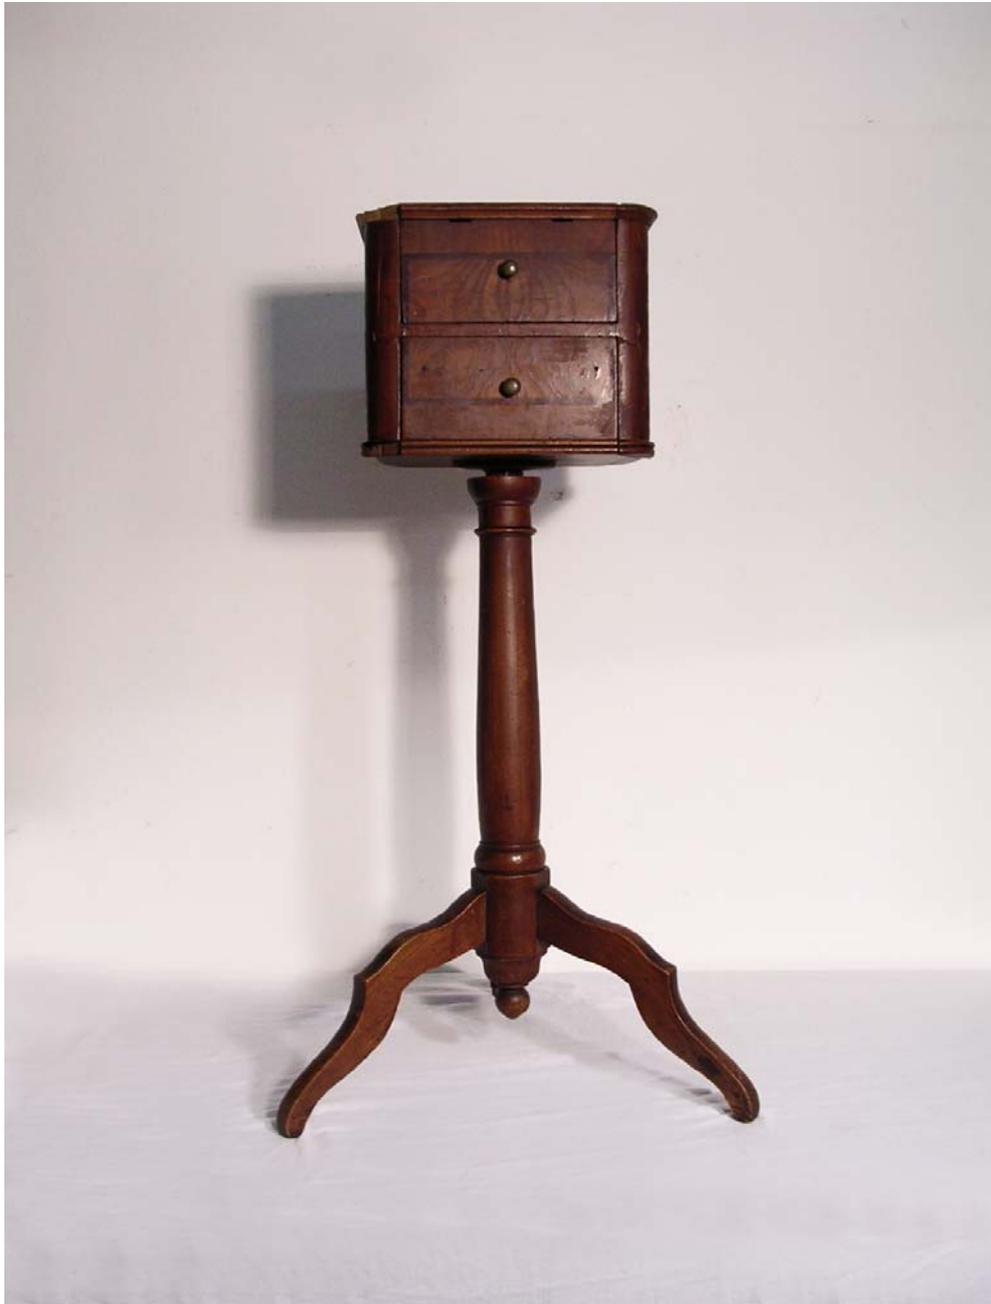
Die Schweifung der Füße (s. Abb. 1), wie auch die gedrechselte Form der Säule lassen eine Fertigung zwischen 1835 und 1840 vermuten. In dieser Zeit war der Biedermeier im Rahmen des Klassizismus in ganz Deutschland verbreitet.

Abbildung 1: Zustand vor der Restaurierung

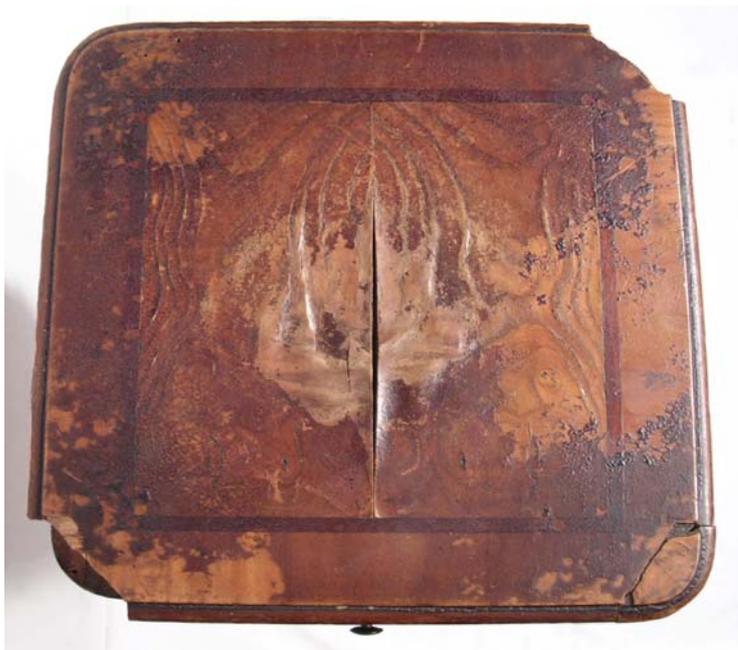
Die Oberfläche des Nähtisches ist stark verschmutzt und weist matte, glanzlose Stellen auf. Insbesondere die Deckplatte ist in einem schlechten Zustand und von dunklen, rauen Verfärbungen überzogen. Im Gegensatz dazu kennzeichnen den Säulenfuß nur leichte Verschmutzungen und wenige durchgeriebene Stellen.

Abbildung 2: Zustand der Deckplatte vor der Restaurierung

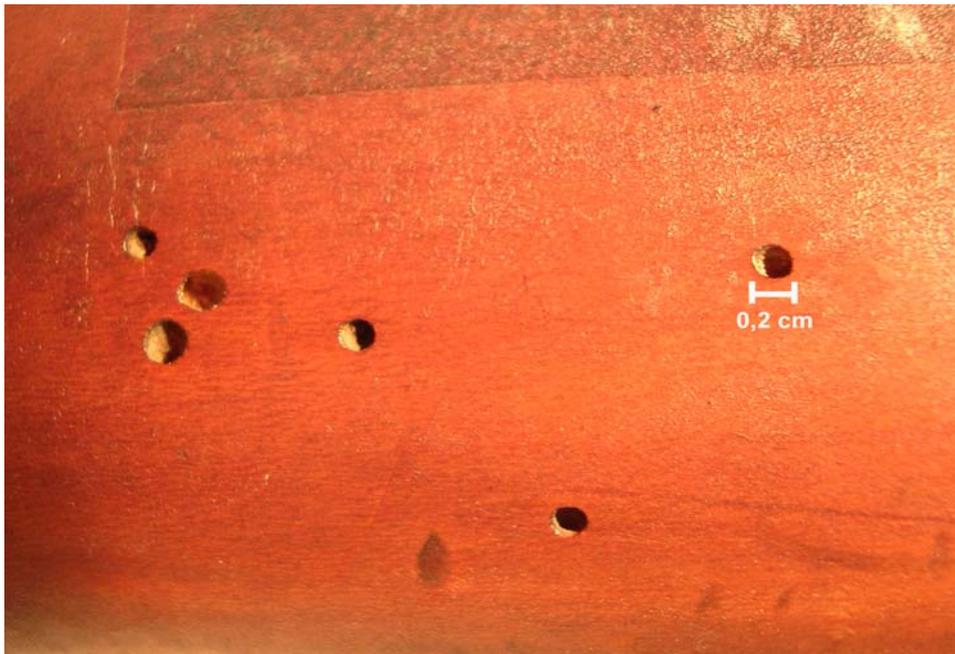
An der äußeren Rückwand des Korpus sind Anzeichen für einen Insektenbefall sichtbar. Die Austrittslöcher sind rund, von ca. 2 mm Durchmesser und weisen keine Bohrmehlreste auf (s. Abb. 4).

Die augenfälligen Merkmale lassen den gewöhnlichen Nagelkäfer (*Anobium punctatum*) vermuten. Dieser Käfer bevorzugt trockenes Nadel- oder Laubholz, wobei nur das Splintholz angegriffen wird.

Die Ausflugslöcher treten an dem Möbel nur in geringer Zahl auf. Außer an der Rückwand und der Bodenplatte sind keine weiteren Schäden sichtbar.

Abbildung 3: Durch Anobienbefall verursachte Ausflugslöcher

Die durch Anobienbefall entstandenen Ausflugslöcher mussten verschlossen werden. Hierbei wurde Schellackbrennkitt verwendet.

Dieser ist in Stabform erhältlich, wird unter Einfluss von Wärme zum Schmelzen gebracht und mit einem Spachtel in die Vertiefung gedrückt. Holzkitt oder Wachskitt würden die Fläche verschmutzen oder eine matte Oberfläche beibehalten. Aus diesem Grund eignen sich diese nicht für zu polierende Flächen.

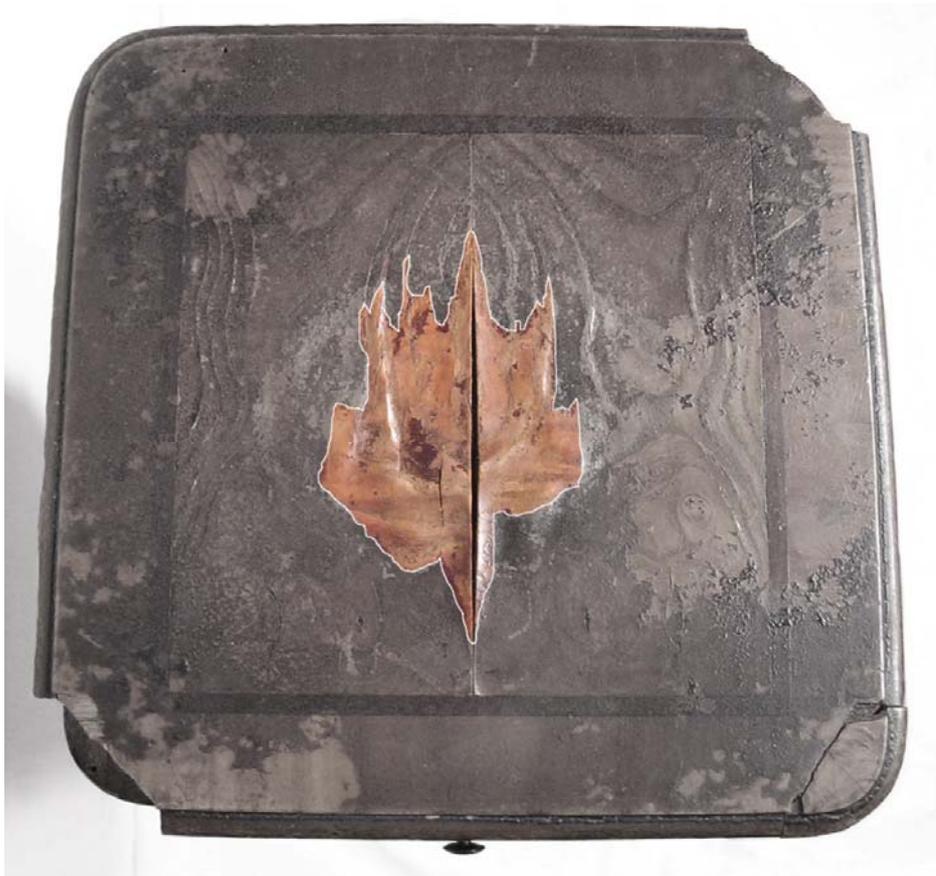
Das Eindringen von Wasser führte zu starken Furnierschäden auf der Deckplatte (s. Abb. 5). Das Furnier ist entlang der Leimfuge aufgerissen und hat sich von der Trägerplatte gelöst. Der Schaden beschränkt sich auf das mittig gestürzte Eschefurnier. Ein weiteres Aufreißen der Fuge wurde durch das quer zum Riss eingelassene Mahagoniband gestoppt. Als Verbindungsmittel zwischen Blindholz und Furnier wurde Knochenleim festgestellt.

Glutinleime sind im erhärteten Zustand gegen Wasser und Wärme nicht resistent, denn sie verlieren ihre Bindekraft. Durch das Eindringen von Wasser quillt der Leim erneut auf und drückt die Furnierfläche allmählich nach oben. Bei längerer Feuchtigkeitszufuhr kann die Leimfuge nicht mehr standhalten und bricht.

Abbildung 4: Kartierung des Wasserschadens auf der Deckplatte

Zu Beginn wurde die Bruchstelle mit einer Injektionsspritze und heißem destilliertem Wasser von Staubablagerungen gereinigt. Mit einem Stecheisen wurden an zugänglichen Stellen alte Leimreste entfernt.

Bei dieser Arbeit wurde ebenfalls Knochenleim verwendet. Als Zulage wurde eine, auf die exakte Größe der Fläche zugeschnittene, glatte MDF-Platte verwendet. So wurden Abdrücke auf der Oberfläche vermieden, die durch zu hohen Pressdruck entstehen können.

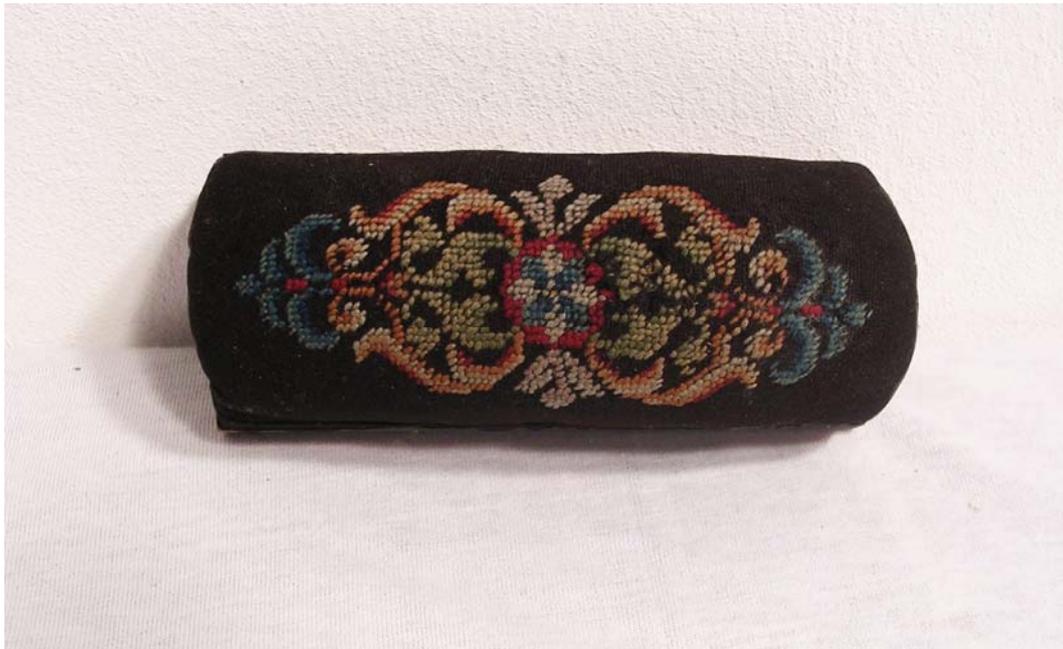
Abbildung 5: Nähkissen Draufsicht

Das Nähkissen ist auf einer rechteckigen Kirschbaumplatte angebracht. Es weist ein, für die Zeit des Biedermeier typisches Blumenbordüredekor auf. Die Füllung des Kissens ist nicht ersichtlich, da ein Saumband den unteren Teil komplett umschließt. Die sowohl auf der Unterseite der Holzplatte, als auch in den Einkerbungen des oberen Schubes vorhandenen Löcher weisen auf eine Klappvorrichtung hin. Da die ursprüngliche Befestigung nicht mehr vorhanden war, musste eine neue angefertigt werden. Hierzu wurde ein 3 cm langes Klappscharnier aus Messing in zwei Teile gesägt, die genau der Breite der Einkerbungen entsprachen. Um das Lösen des Stiftes zu vermeiden, wurde dieser an den jeweiligen Enden mit einem Senker geebnet. Das Scharnier (s. Abb. 7) wurde so angebracht, dass ein Klappen von 270° möglich ist und das Kissen beim Schließen des Schubes nach innen geklappt werden kann.

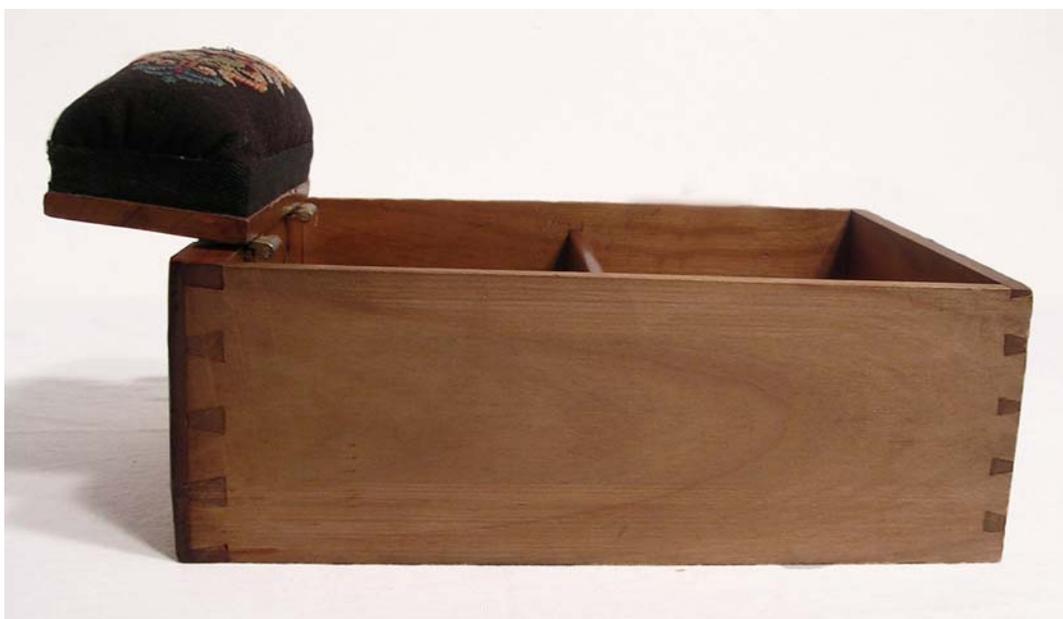
Abbildung 6: Nähkissen mit Klappvorrichtung

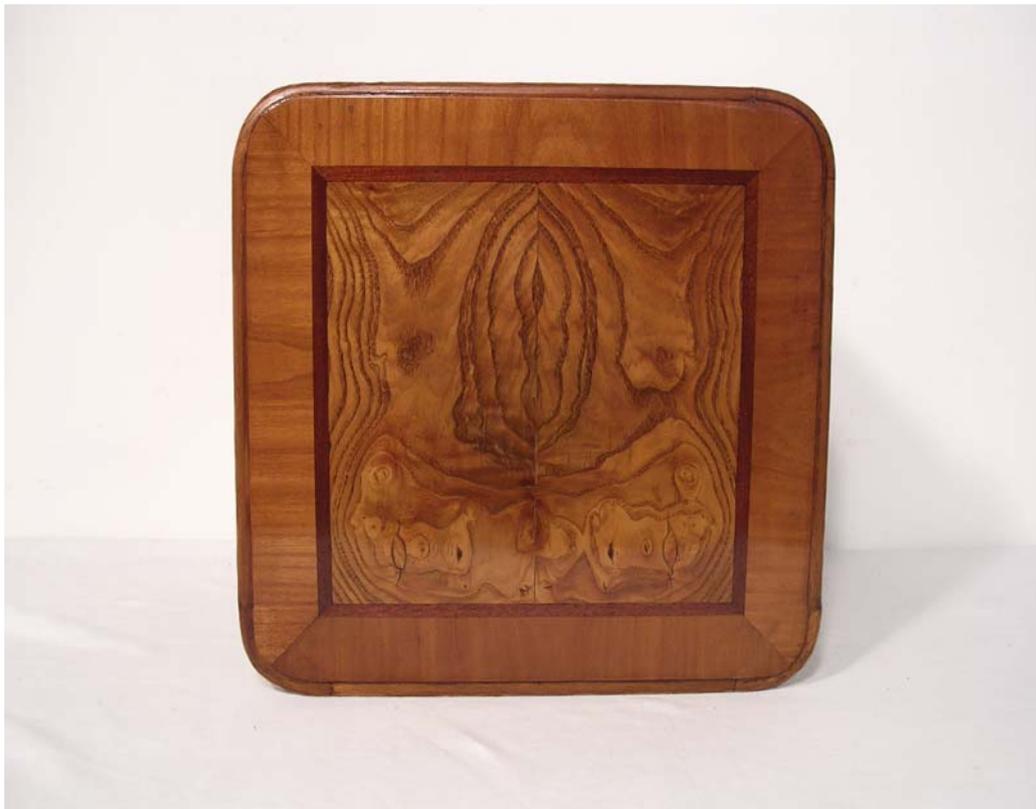
Abbildung 7: Deckplatte nach der Restaurierung

Durch die starken Schäden an der Oberfläche musste die Politur neu aufgebaut werden. Zunächst wurde eine ebenmäßige und polierfähige Oberfläche geschaffen. Dazu wurde die gesamte Fläche mit einem Pinsel eingelassen. Im Anschluss daran wurde die Fläche angeschliffen. Mit einem Schellack getränkten Ballen wurde in mehreren Schichten Material aufgetragen. Die weiteren Aufträge erfolgten mit der Zunahme von Öl. Um den entsprechenden Glanzgrad zu erreichen und der Oberfläche Tiefenwirkung zu verleihen, wurden mit hochprozentigem Alkohol die letzten Ölreste abpoliert und die Fläche geglättet.

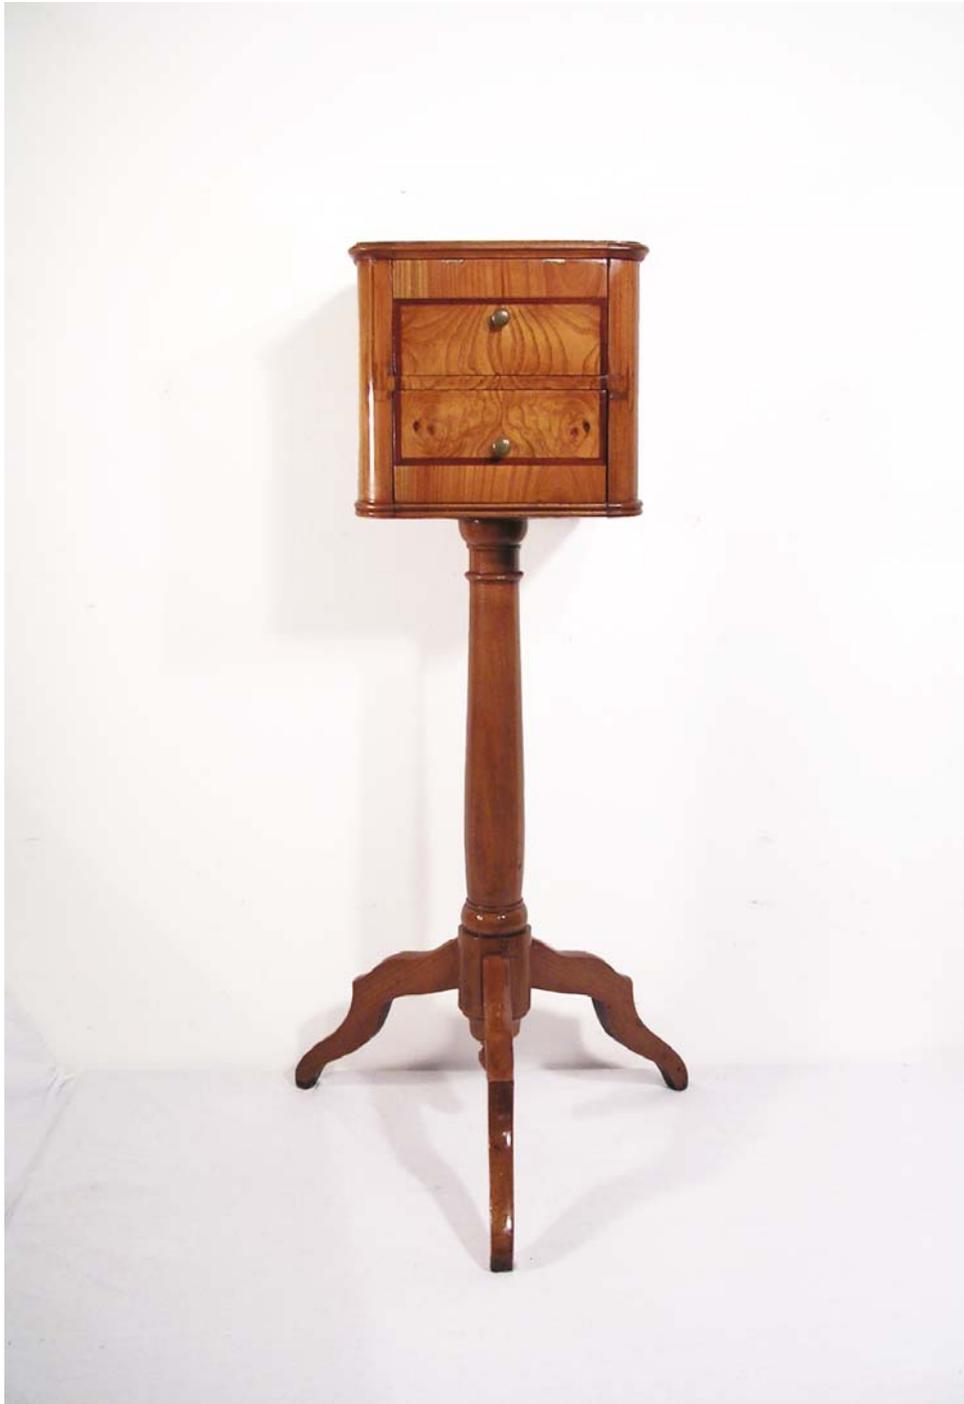
Abbildung 8: Zustand nach der Restaurierung

Um sich der Originalfarbe des Holzes anzunähern wurden zunächst mit einer hellen Wasserbeize Grundfarbtöne gesetzt. Für ein authentisches Holzbild wurde der Farbvorgang in mehreren Schritten durchgeführt. In diversen Schichten wurden die Ergänzungen mit Aquarellfarben der Umgebung angeglichen (s. Abb. 8). Um die einzelnen Farbschichten zu bewahren, wurden diese mit Schellack gesperrt. Dieser Vorgang wurde während der Politur fortgeführt, um ein authentisches Holzbild zu erreichen.
